**ESTUDO DE AVALIAÇÃO DO ESTATUTO  
BIOMECÂNICO E FITOSSANITÁRIO DE 235 FREIXOS  
NA ESTRADA NACIONAL 246-1**

**Junho 2017**

**PLANETA DAS ÁRVORES**

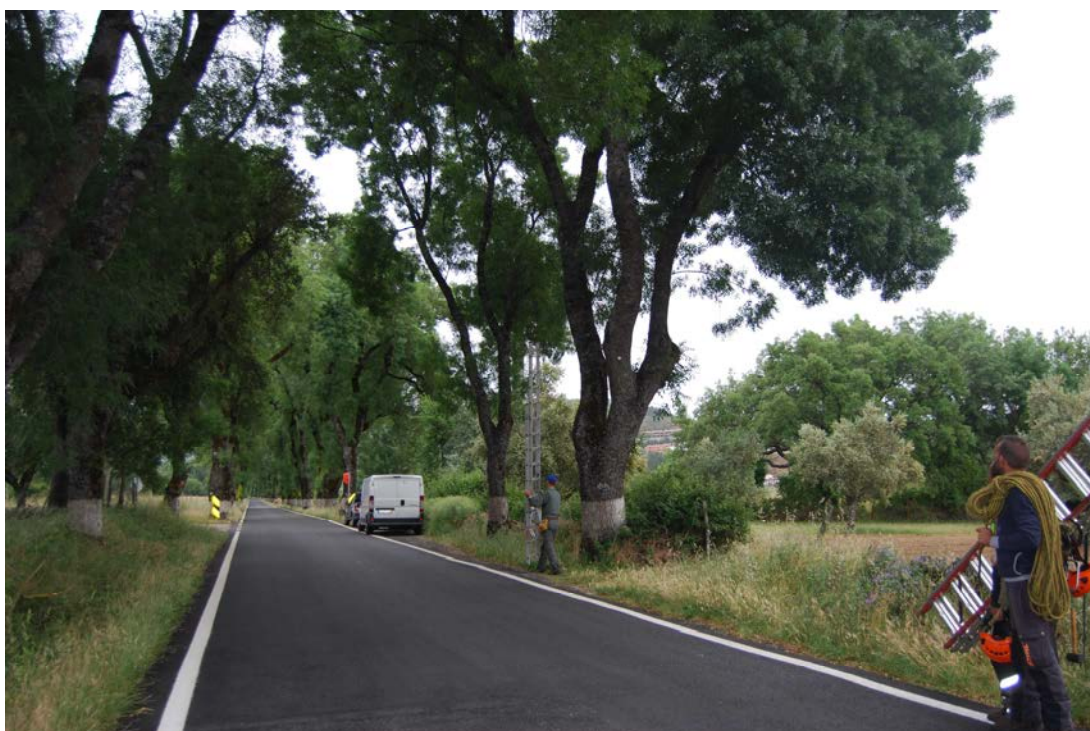
Figura 5: Aspecto geral de uma parte do arvoredo analisado.

De uma forma geral, e tendo em conta a nossa experiência de quase 20 anos na realização deste tipo de estudos, que abrange quase 9000 árvores individualmente analisadas, podemos afirmar, com tristeza e preocupação, que este núcleo notável de freixos é dos mais degradados e debilitados do ponto de vista biomecânico e fitossanitário com que nos temos deparado na nossa vida profissional.

Não nos surpreende, pois, que a percentagem de árvores para as quais recomendamos o abate atinja os 18 por cento da totalidade, o que mesmo assim não significa que fiquemos tranquilizados em termos de segurança rodoviária em relação às restantes 192 a serem podadas, **até porque o estado do sistema radicular é uma incógnita que não controlamos e que suspeitamos estar, também, muito debilitado.**

Primeiro, porque no conjunto de árvores a podar se observam já maiores ou menores sinais de degradação, sendo a poda recomendada não mais do que uma intervenção mais musculada do que desejaríamos, já que se trata de amputar ramos perigosos, secos ou excessivamente pendentes sobre a estrada.

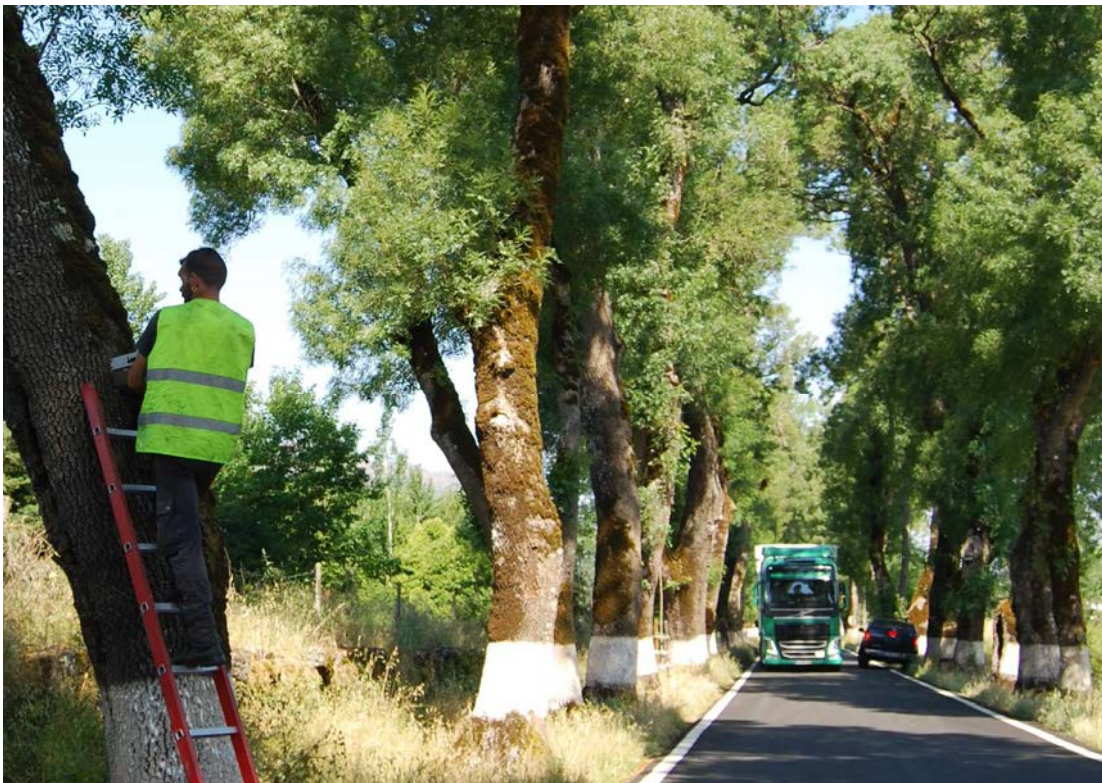
4. Sendo uma estrada muito antiga, de insuficiente largura, e com alguns ramos a não cumprirem as normas definidas para a altura de gabarit, a convivência com o tráfego rodoviário é desastrosa, principalmente no que se refere aos grandes camiões, estando as árvores profusamente danificadas, quer no tronco, quer nas ramagens, por choques de maior ou menor dimensão.

Figura 6: Constrangimento rodoviário da EN246-1.

E que a estrada existente passe a ser utilizada num só sentido e seja a pelo menos 20 metros de distância construída de raiz uma nova via, para utilização em sentido inverso, também ela ladeada, de ambos os lados, por um alinhamento da mesma espécie.
