REPARAÇÃO DA GUARITA NO INTERIOR DO CASTELO DE MARVÃO

Memória Descritiva e Justificativa

Local da Obra: Castelo de Marvão - Reabilitação de uma guarita do castelo de Marvão

Relatório prévio para a reabilitação de uma guarita do castelo de Marvão

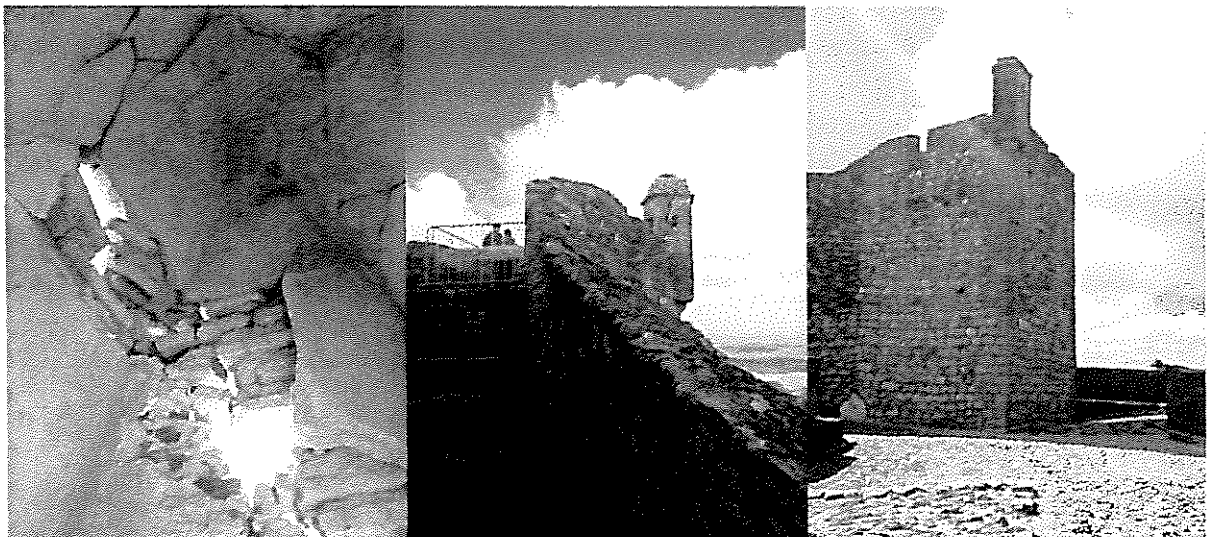
A intervenção pretendida tem um caracter urgente pois os danos causados, na guarita mais alta do castelo, por um fenómeno atmosférico, provocaram fissuras nos paramentos e deslocação de adobes que poderão colocar em perigo não só o próprio edifício mas principalmente os visitantes deste importante exemplar do património militar nacional.

A intervenção deverá começar por retirar manualmente os materiais soltos, nomeadamente os adobes, com vista à sua reutilização.

Estes materiais serão limpos de argamassas velhas e dever-se-á encontrar adobes com características morfológicas e químicas idênticas, para substituição dos danificados, de forma a não colidirem com os existentes.

Também será retirado o reboco interior solto e degradado e escovadas as paredes de forma a receberem novo reboco.

Posteriormente será feita o restauro, baseado nos desenhos e levantamento fotográfico, utilizando argamassa compatível com a existente no refechamento de fissuras, recolocação de adobes e reboco interior, atendendo à preocupação com a selecção atenta dos agregados, para facilitar uma compatibilidade dos materiais que garanta uma textura e coloração adequadas aos elementos preexistentes. De uma forma geral, todos os rebocos foram intervencionados de forma a garantir uma homogeneidade estética.

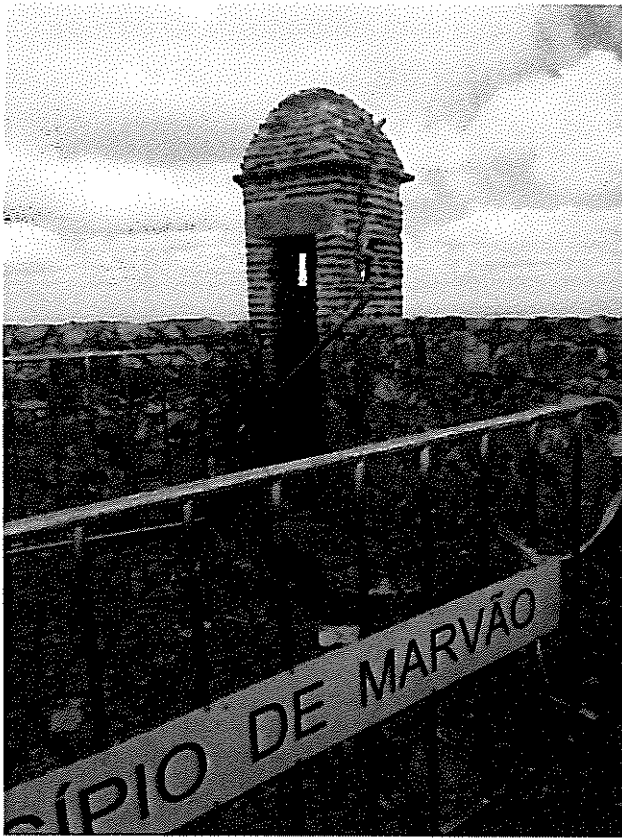
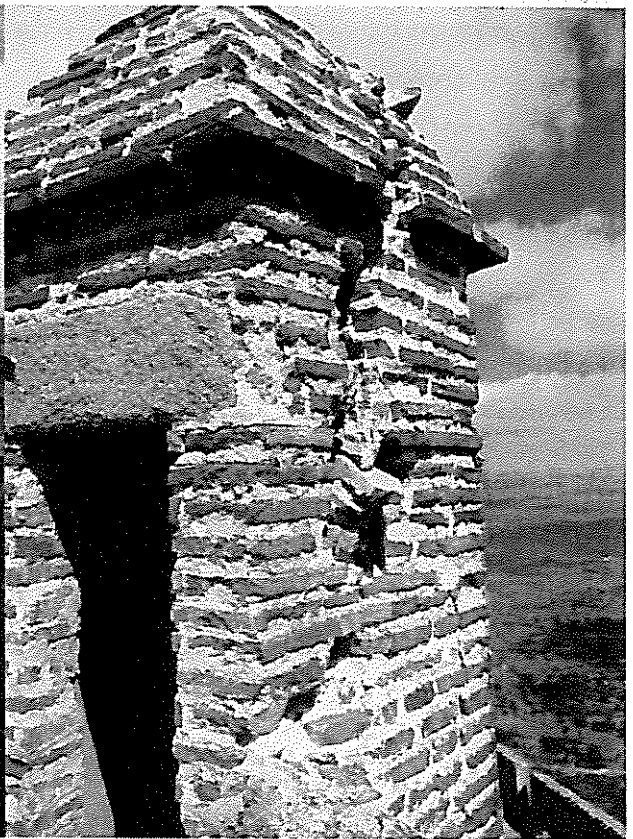
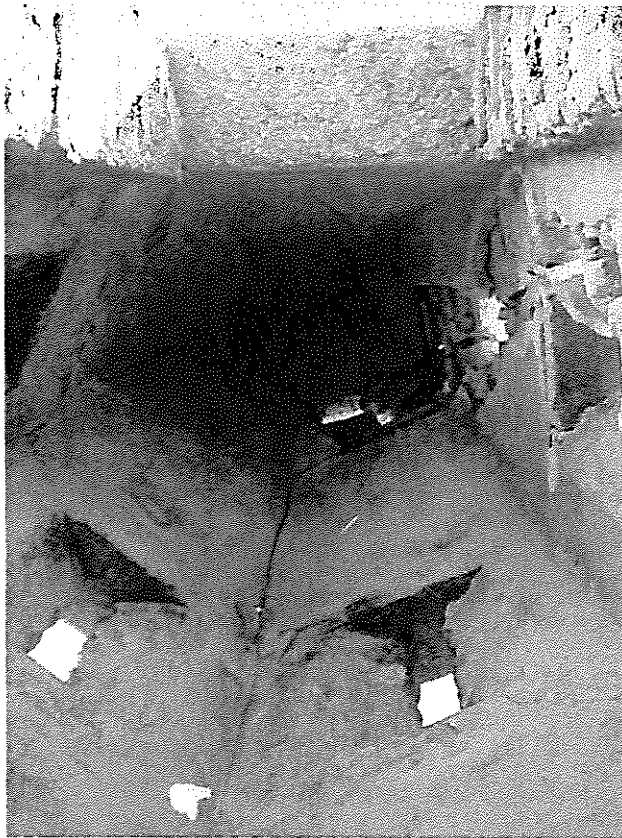
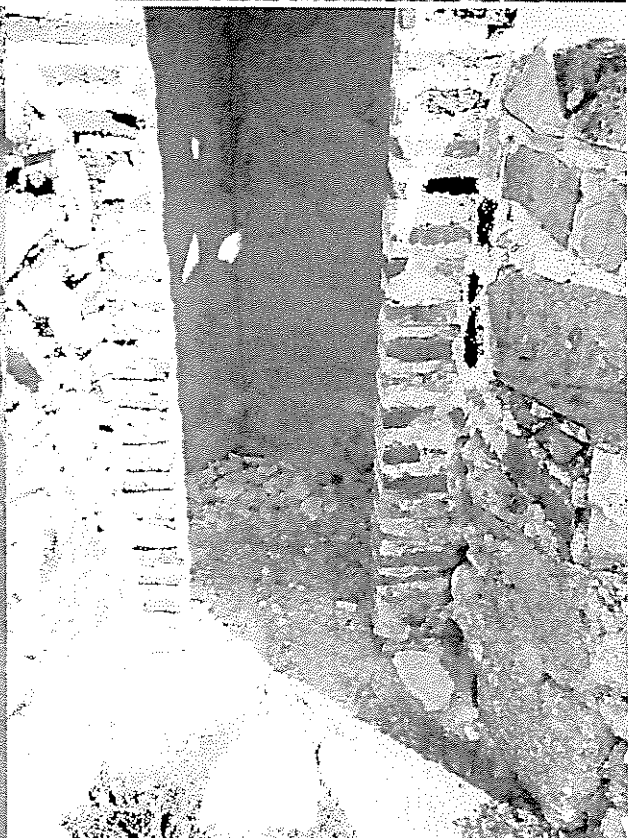
As características de localização desta guarita, que está no ponto mais alto da muralha, assim como o seu desenho, torna-a num alvo fácil das tempestades e raios. Assim as intervenções agora propostas, mantendo as características existentes, não podem garantir que um novo episódio meteorológico, semelhante aos anteriores, venha a danificar de igual forma a guarita.
