REPARAÇÃO DA GUARITA NO INTERIOR DO CASTELO DE MARVÃO

Memória Descritiva e Justificativa

Local da Obra: Castelo de Marvão - Reabilitação de uma guarita do castelo de Marvão

Relatório prévio para a reabilitação de uma guarita do castelo de Marvão

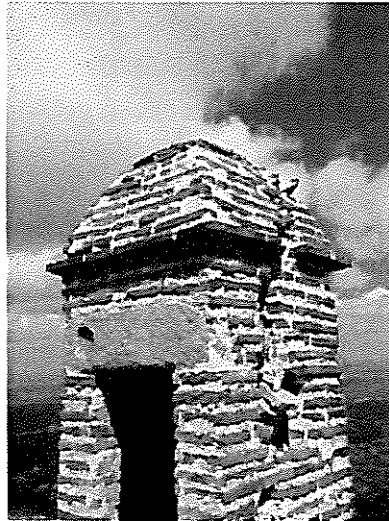
A intervenção pretendida tem um caracter urgente pois os danos causados, na guarita mais alta do castelo, por um fenómeno atmosférico, provocaram fissuras nos paramentos e deslocação de adobes que poderão colocar em perigo não só o próprio edifício mas principalmente os visitantes deste importante exemplar do património militar nacional.

A intervenção deverá começar por retirar manualmente os materiais soltos, nomeadamente os adobes, com vista à sua reutilização.

Estes materiais serão limpos de argamassas velhas e dever-se-á encontrar adobes com características morfológicas e químicas idênticas, para substituição dos danificados, de forma a não colidirem com os existentes.

Também será retirado o reboco interior solto e degradado e escovadas as paredes de forma a receberem novo reboco.

Posteriormente será feita o restauro, baseado nos desenhos e levantamento fotográfico, utilizando argamassa compatível com a existente no refechamento de fissuras, recolocação de adobes e reboco interior, atendendo à preocupação com a selecção atenta dos agregados, para facilitar uma compatibilidade dos materiais que garanta uma textura e coloração adequadas aos elementos preexistentes. De uma forma geral, todos os rebocos foram intervencionados de forma a garantir uma homogeneidade estética.
